No.		1/2
N°	AL-2002-04	
Date	2002-07-15

## ***SERVICE DIFFICULTY ALERT***

### **ZENITH LOW PRESSURE FUEL SHUT-OFF VALVE**

***P/N B97E51655 installed on Airbus A310 and possibly other large aircraft...***

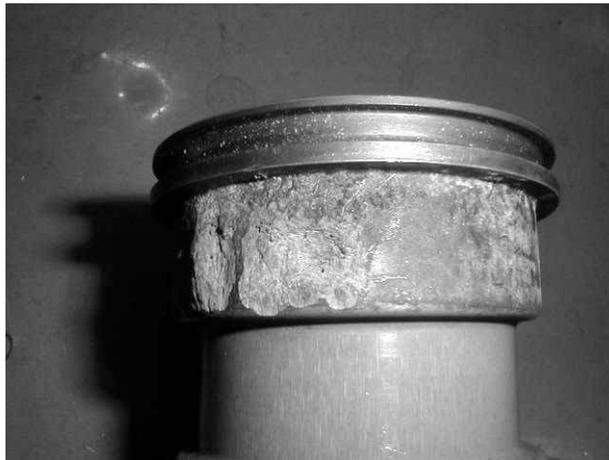
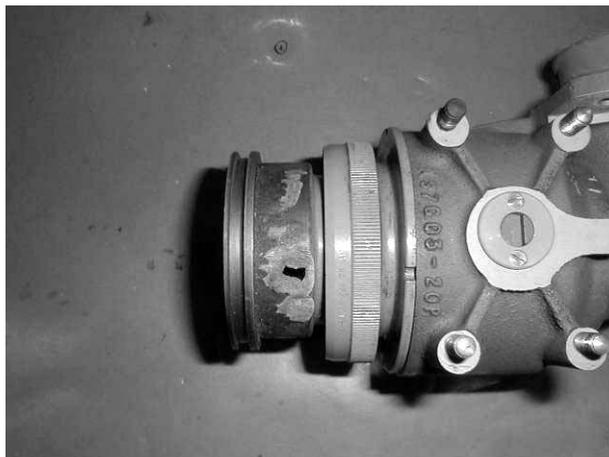
An operator has reported severe corrosion of the fuel shut-off valves on both engines of an Airbus A310 aircraft. (see attached photos).

The corrosion was discovered as a result of a leak check carried out in conjunction with a routine engine removal and reinstallation. The component was corroded to the extent that the application of light pressure resulted in the penetration of the valve body material.

Severe corrosion of this valve could result in a catastrophic fuel leak, endangering the aircraft and its occupants.

To ensure integrity of the fuel shut-off-values, Transport Canada strongly recommends that operators of aircraft similarly equipped, at their earliest opportunity, perform a detailed visual inspection to ensure corrosion is not present on the valve body or connecting pipes. If no defects are found, Transport Canada recommends operators amend their maintenance programs to include a specific visual inspection of this component at each "C" check or equivalent.
